-40-  
SUBCUENCA DEL RÍO JILOCA

RÍO JILOCA

## 40. SUBCUENCA DEL RÍO JILOCA

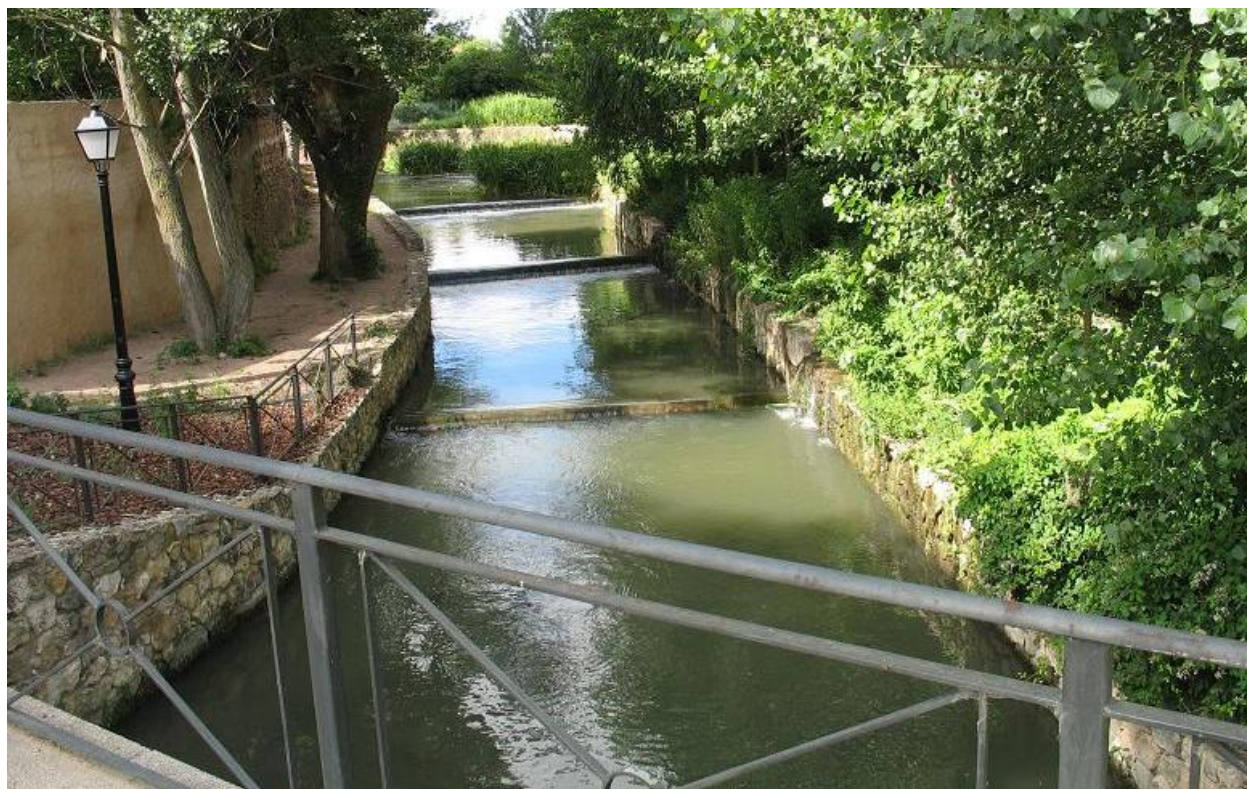
Con frecuencia el cauce se encuentra encorsetado entre motas de tierra que con el paso del tiempo se han revegetado. Son frecuentes algunos vados, así como obras de defensa de variada antigüedad que, unido a los escasos caudales, limitan en gran medida la posible movilidad del cauce, que presenta escasas sinuosidades.

Figura 40-4. Canalización y alteración del lecho fluvial del río Jiloca en Calamocho.

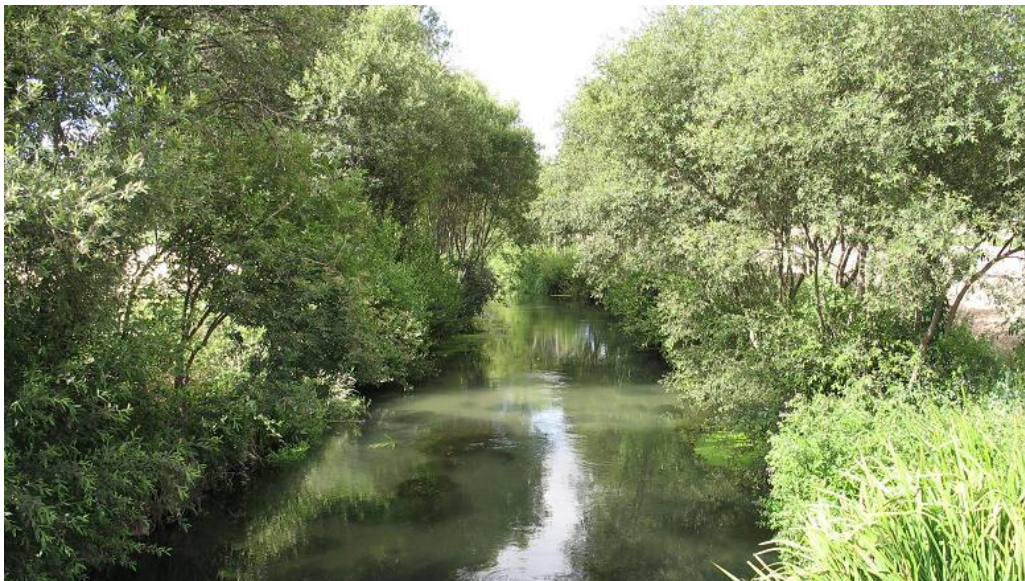
El cauce de este tramo del Jiloca presenta numerosos impactos. Son frecuentes las rectificaciones de trazado que han definido el actual, notablemente rectilíneo, con un cauce jalonado por cultivos que ocupan todo el llano de inundación que raramente supera los 1.000 m de anchura. Se encuentran canalizaciones más duras en zonas urbanas como Calamocha. Son frecuentes los vados que conectan caminos agrícolas en las diferentes márgenes del cauce.

Figura 40-5. Río Jiloca en las inmediaciones del Poyo del Cid. Estrecho corredor ribereño.

El río Jiloca en esta masa de agua presenta una clara degradación en el sistema ribereño. La elevada presión antrópica, con abundantes cultivos desde el nacimiento del río, y la relativa poca entidad del cauce hacen que el corredor ribereño sea modesto, estando en muchas ocasiones eliminado o siendo una testimonial hilera de árboles o arbustos escasamente densa y con frecuentes discontinuidades. Son abundantes los caminos agrícolas paralelos al río que actúan como limitante del corredor separándolo de los cultivos adosados al cauce, que dejan sin espacio a la vegetación de ribera para arraigar y desarrollarse. Hay que destacar que la red de acequias de riego crea estrechos pasillos lineales con vegetación típica de estos ecosistemas, como pueden ser carrizos, juncos o aneas.

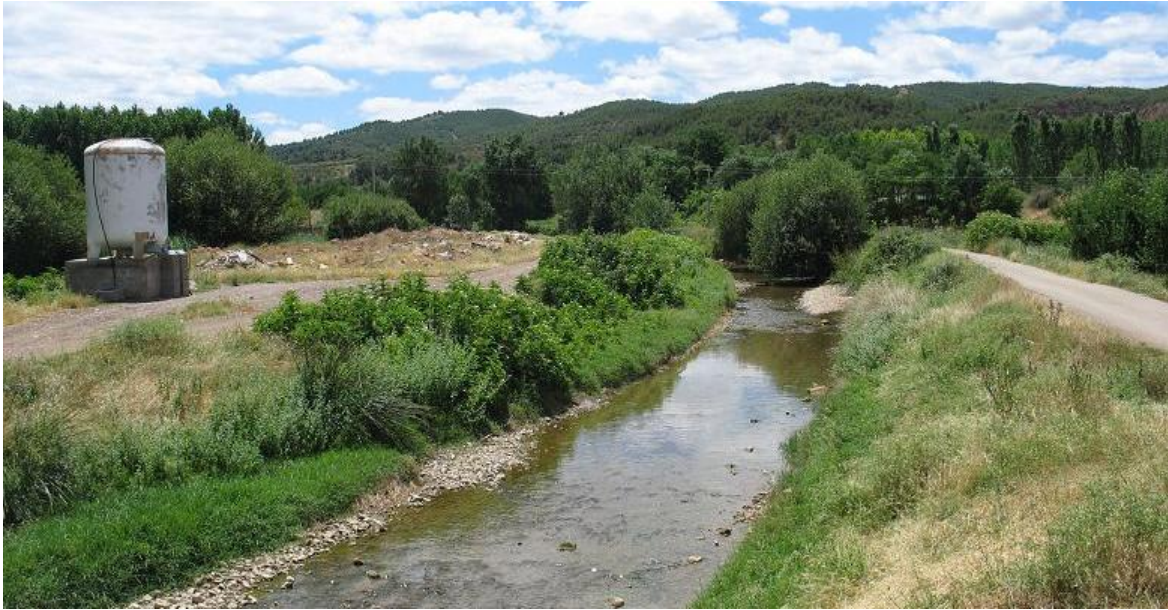
Figura 40-7. Río Jiloca en las inmediaciones de la localidad de Fuentes de Jiloca. Motas defensivas coronadas por pistas agrícolas.

Buena parte de la zona baja de esta masa de agua se encuentra canalizada entre motas coronadas por pistas agrícolas, limitando totalmente la dinámica lateral natural del río.

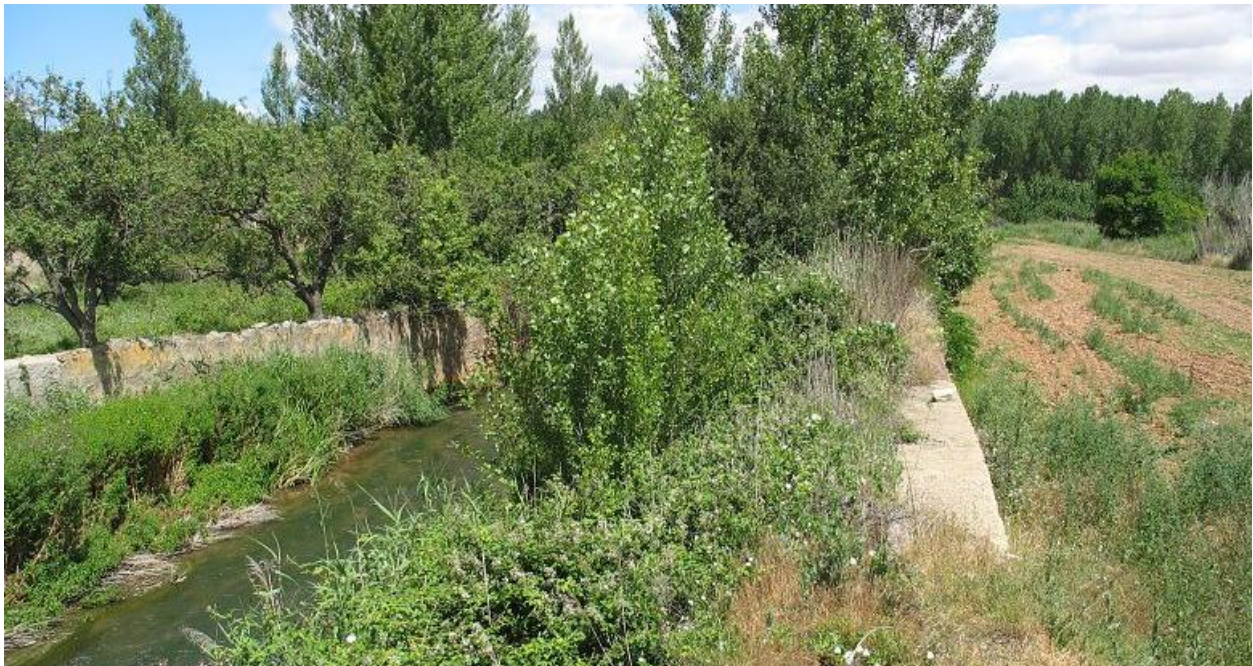
En general, todas las zonas del tramo están notablemente alteradas. En las rectificaciones de cauce se observa discordancia entre las bases cartográficas y el trazado actual. Esto indica que estas actuaciones de canalización, siempre asociadas a una simplificación del trazado, no han sido realizadas hace décadas sino en los últimos años.

Son muy escasos los puntos en los que el río presenta una dinámica mínima de erosión en curvas o de pequeñas sedimentaciones. Se han apreciado en el campo algunas zonas estabilizadas mediante la construcción de escolleras, ya sean de bloques de piedra o de hormigón.

Figura 40-8. Río Jiloca en San Martín del Río. Muros laterales muy cercanos al cauce.

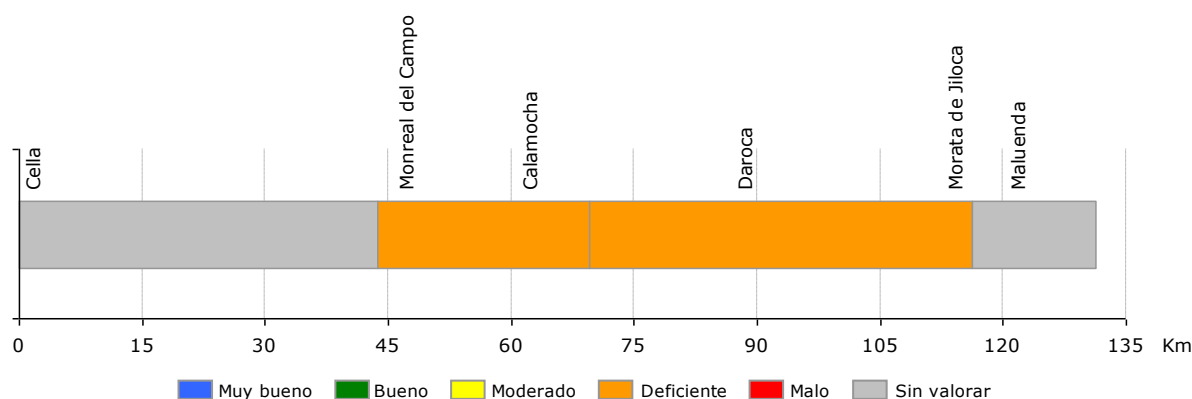
En el apartado de calidad funcional del sistema, los valores son bajos en las tres componentes, sin destacar ninguna de ellas. La calidad del cauce es el apartado con peor valoración. Las componentes de "naturalidad del trazado y de la morfología en planta" y "naturalidad de las márgenes y de la movilidad lateral" tienen puntuaciones de 1 ó 0, en especial por las defensas, rectificaciones del cauce, eliminación de meandros y muy frecuentes canalizaciones. Todos estos impactos afectan claramente a la naturalidad del curso fluvial. Finalmente, la calidad de la vegetación de ribera también está muy afectada por los impactos, especialmente las restricciones y eliminaciones de la vegetación por los cultivos y actividades antrópicas. Las vías de comunicación adosadas al cauce del río también contribuyen a la baja calidad de este apartado.

Figura 40-10. Esquema de valoración hidrogeomorfológica de las masas de agua del río Jiloca.

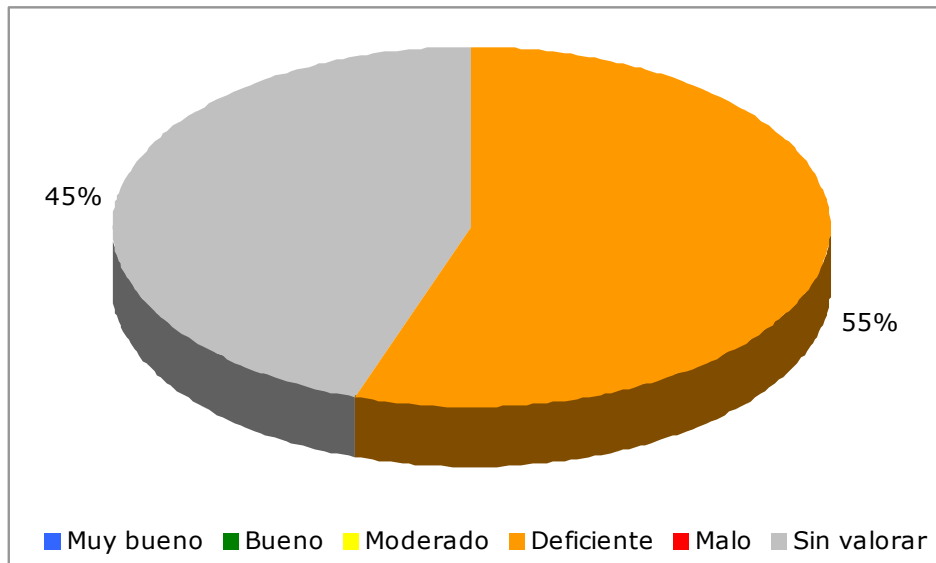
Se ha valorado el 55% de la longitud de los ríos con puntos de muestreo (sólo el Jiloca los presenta), siendo el resultado una calidad deficiente en el conjunto de las zonas valoradas.

Figura 40-11. Gráfico de valoración a nivel de subcuenca.
