-50-  
SUBCUENCA DEL RÍO  
NOGUERA RIBAGORZANA

## **50. SUBCUENCA DEL RÍO NOGUERA RIBAGORZANA**

# SISTEMA FLUVIAL: RÍO NOGUERA RIBAGORZANA

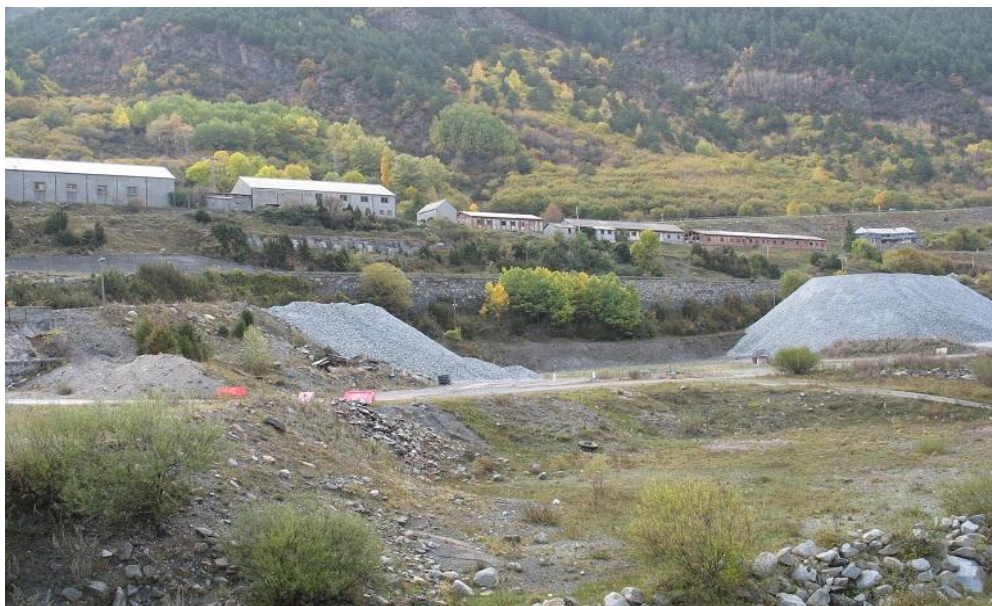
La llanura de inundación presenta numerosas zonas sobreelevadas por la acumulación de escombros fruto de las obras de regulación que se llevaron a cabo décadas atrás. Esto ha conllevado el aislamiento de buena parte del cauce, la reducción de una amplia llanura trenzada y la simplificación y empobrecimiento de la misma.

Figura 50-3. Llanura de inundación alterada en las inmediaciones de la localidad de Aneto.

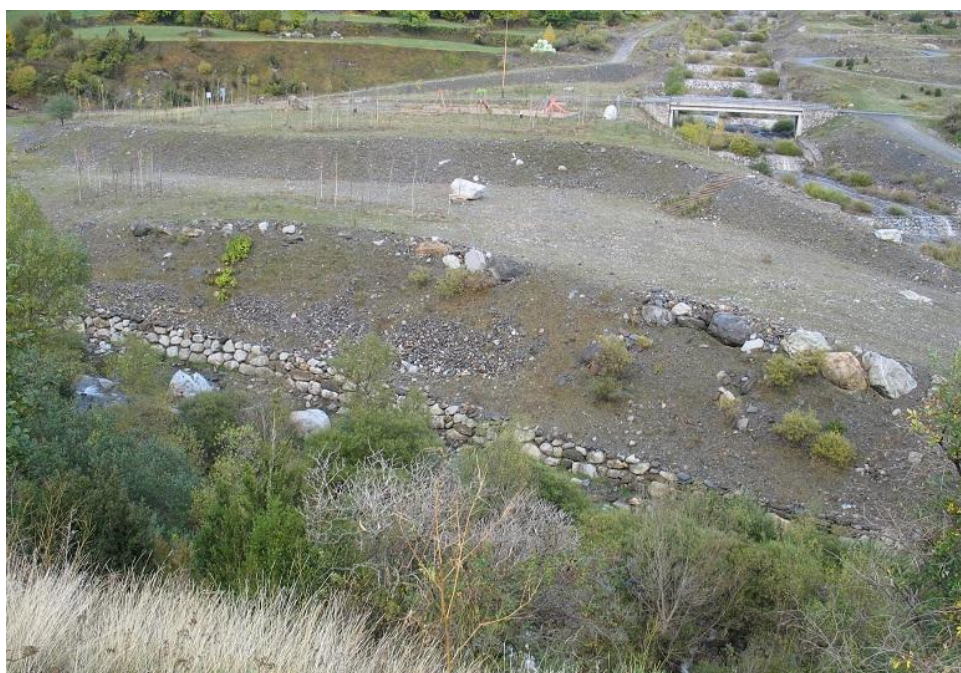
El lecho del cauce está frecuentemente atravesado de forma transversal por estructuras encaminadas a reducir la erosión como muros de contención de sedimentos, puentes, vados, etc. Son muy frecuentes las acumulaciones de material en las márgenes, en general procedente de las acumulaciones de escombros de la llanura de inundación.

Figura 50-4. Defensa de margen, acumulación de material y alteración en barranco tributario.

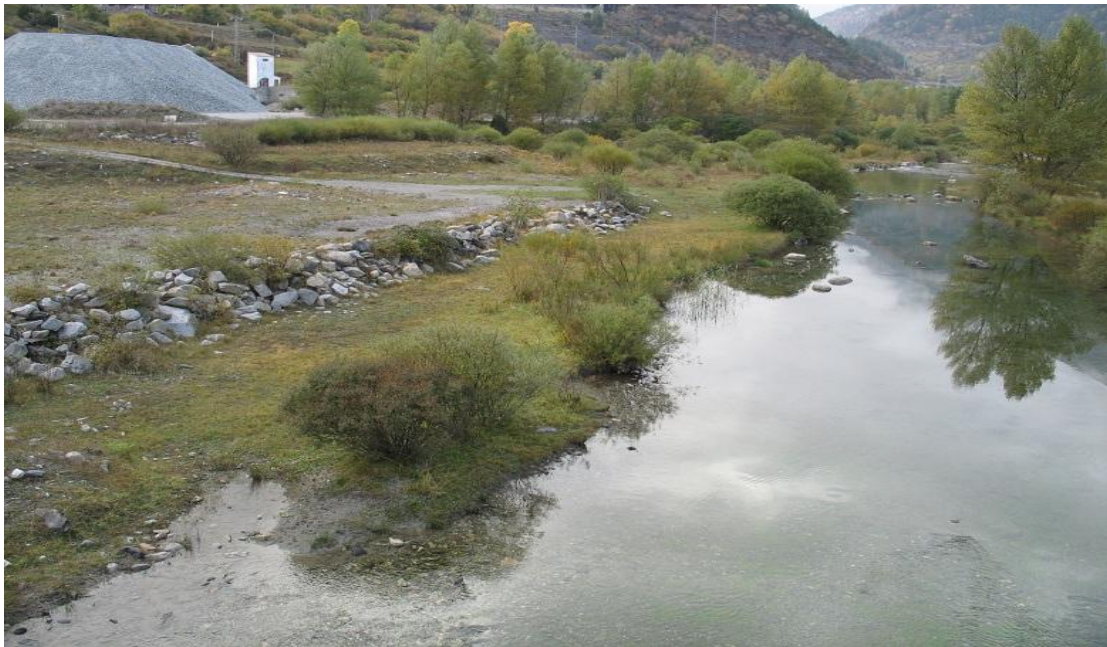
La amplitud del corredor ha sido fuertemente transformada llegando incluso a la desaparición de las riberas en amplios espacios sin posibilidad de recuperación debido a la elevación del terreno.

Figura 50-5. Cauce y riberas del río Noguera Ribagorzana aguas arriba de Aneto.

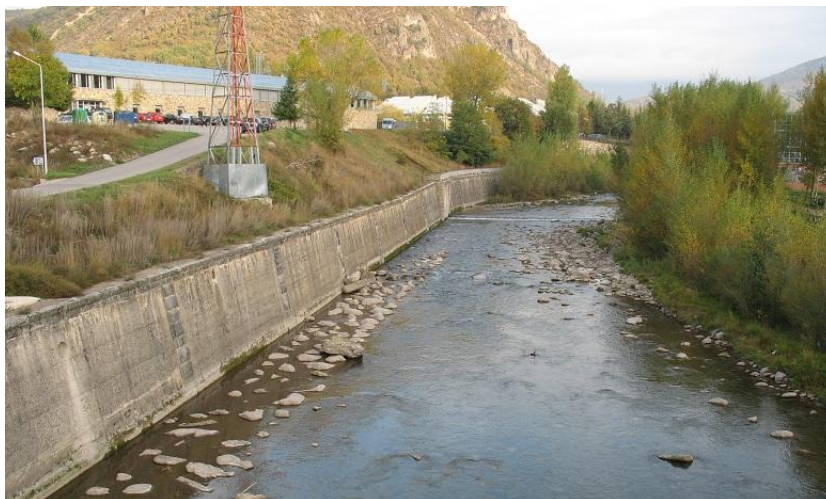
Estas obras y actuaciones de canalización y estabilización del cauce también han tenido su reflejo en el lecho del mismo, con frecuencia dragado y alterado. Se ha regularizado su morfología desnaturalizando así su funcionamiento y dinámica natural. Son abundantes las estructuras transversales que rompen aún más el perfil longitudinal del río.

Figura 50-8. Canalización del río Noguera Ribagorzana.

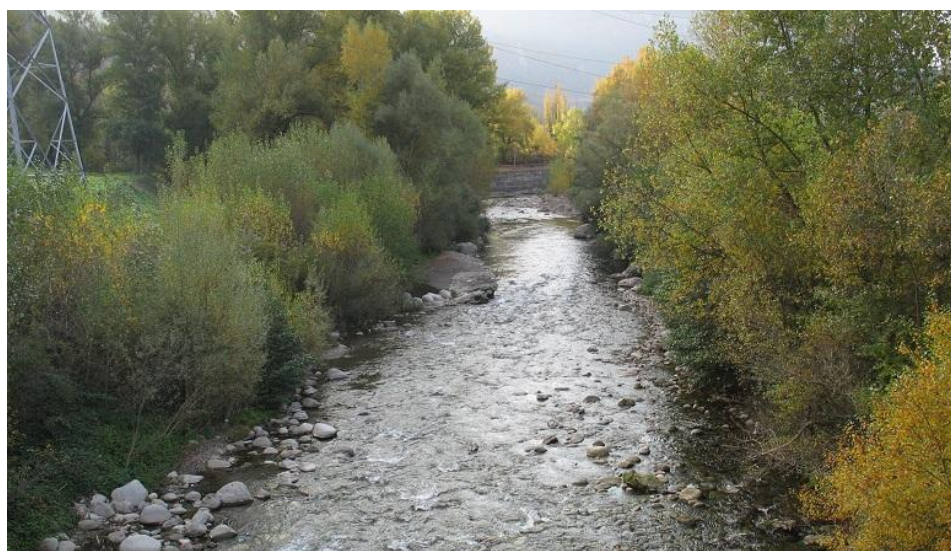
No hay impactos destacables en la naturalidad del corredor que, sin embargo, sí ve afectada su estructura lateral y horizontal por la falta de espacio y los usos de zonas cercanas. La conectividad de los ambientes de ribera con su entorno inmediato está sensiblemente afectada por la frecuente presencia de pistas forestales que coronan las defensas de margen y por las actuaciones en zonas urbanas.

Figura 50-9. Corredor ribereño limitado lateralmente en las inmediaciones de Pont de Suert.

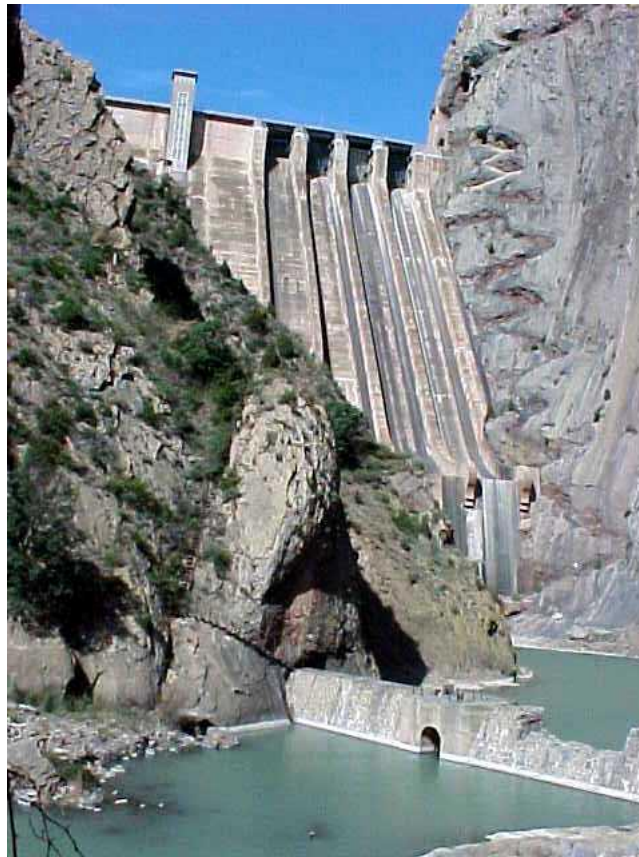
El embalse de Escales supone una barrera insalvable para los sedimentos generados aguas arriba, ya afectados por otros embalses como el de Baserca, en el cauce del río Noguera Ribagorzana, o Llauset y Cavallers, en ríos afluentes.

Figura 50-11. Embalse de Escales (Fotografía de la Confederación Hidrográfica del Ebro).

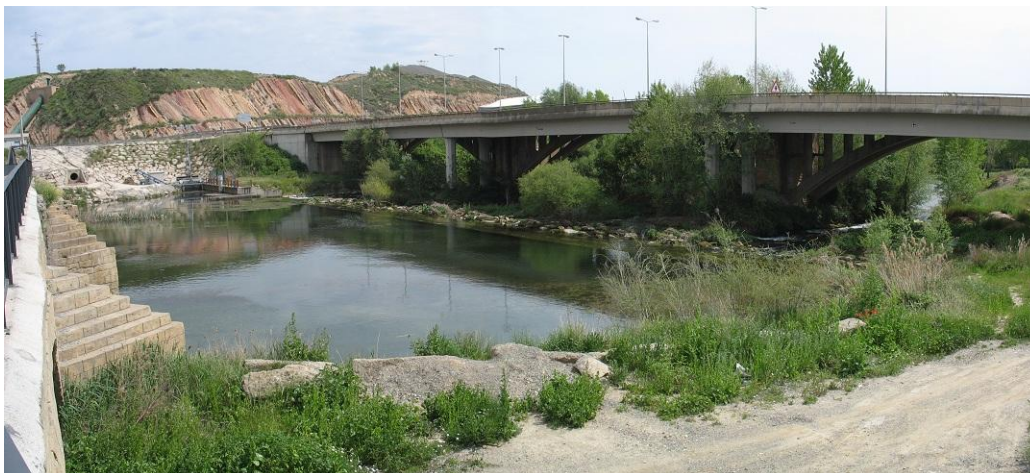
Figura 50-14. Puentes y azud de derivación en la localidad de Alfarrás.

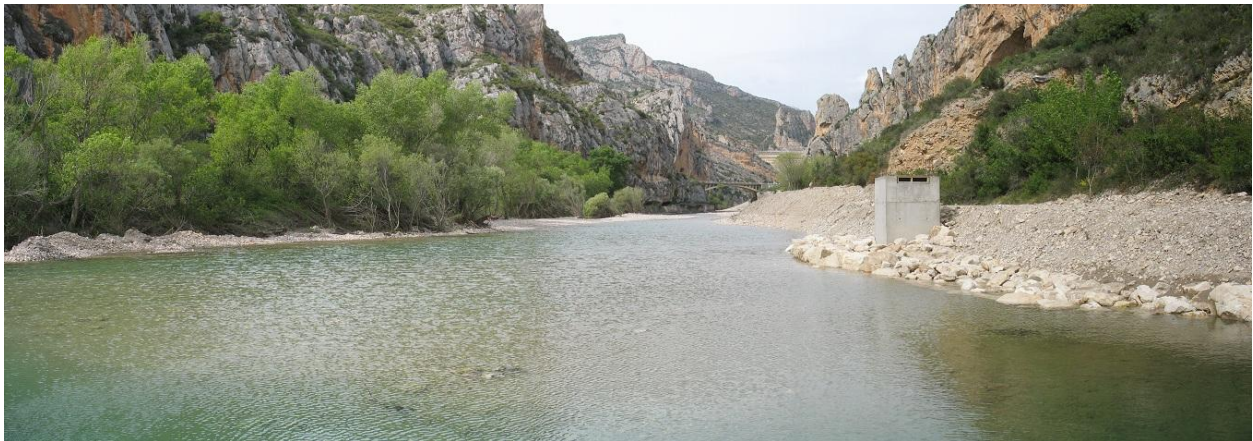
continua de la ya de por sí débil dinámica de esta masa de agua del río Noguera Ribagorzana.

Figura 50-15. Dragado del cauce aguas abajo del embalse de Santa Ana.

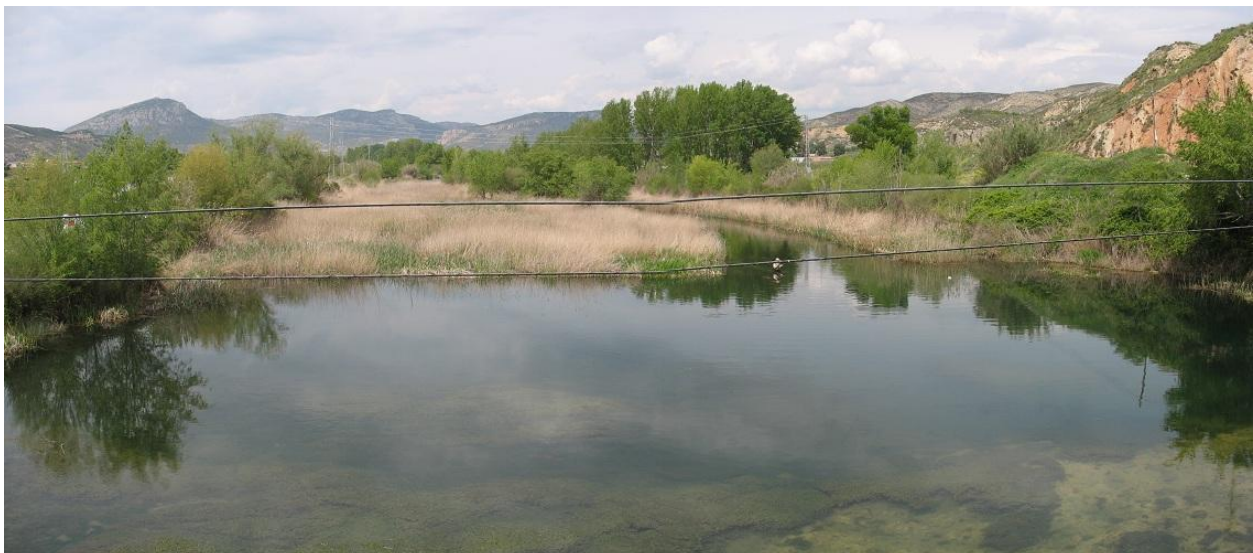
La estructura general de las riberas en este segundo sector es muy pobre. Son visibles pistas internas, vertidos, ausencia de estratos bajos, síntomas de desconexión con las capas freáticas, etc. Las pistas y defensas suponen una desconexión muy destacable con ambientes cercanos. La falta de crecidas y caudales naturales que renueven ambientes y generen dinamismo es la variable que más acaba afectando al corredor ribereño.

Figura 50-16. Colonización del cauce por falta de corriente en las inmediaciones de Alfarrás.

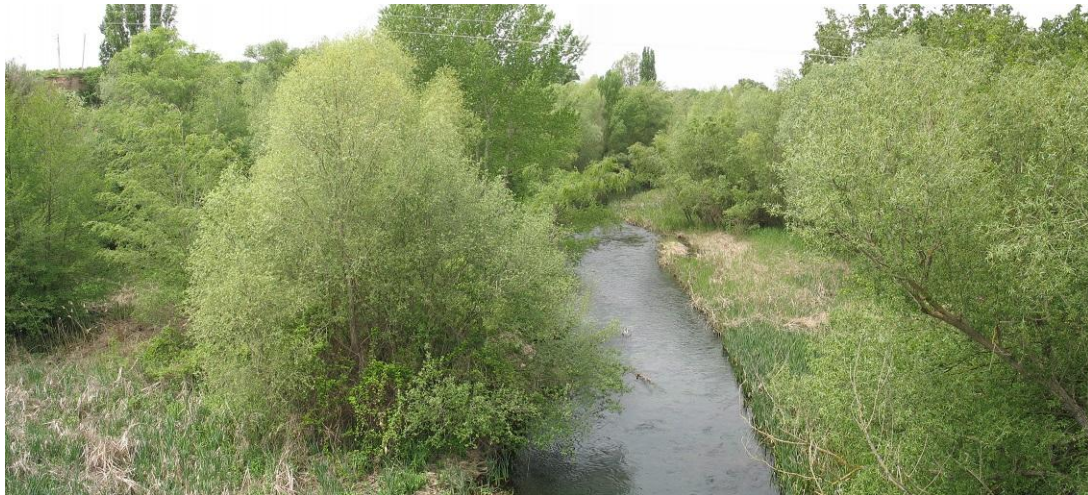
Las márgenes del cauce también están frecuentemente defendidas, ya sea de forma directa al lecho fluvial o algo más alejadas del mismo. Los materiales de origen antrópico son muy abundantes en las orillas y zonas cercanas en la mayor parte de la masa de agua.

Figura 50-19. Cauce totalmente estabilizado cerca de La Portella.

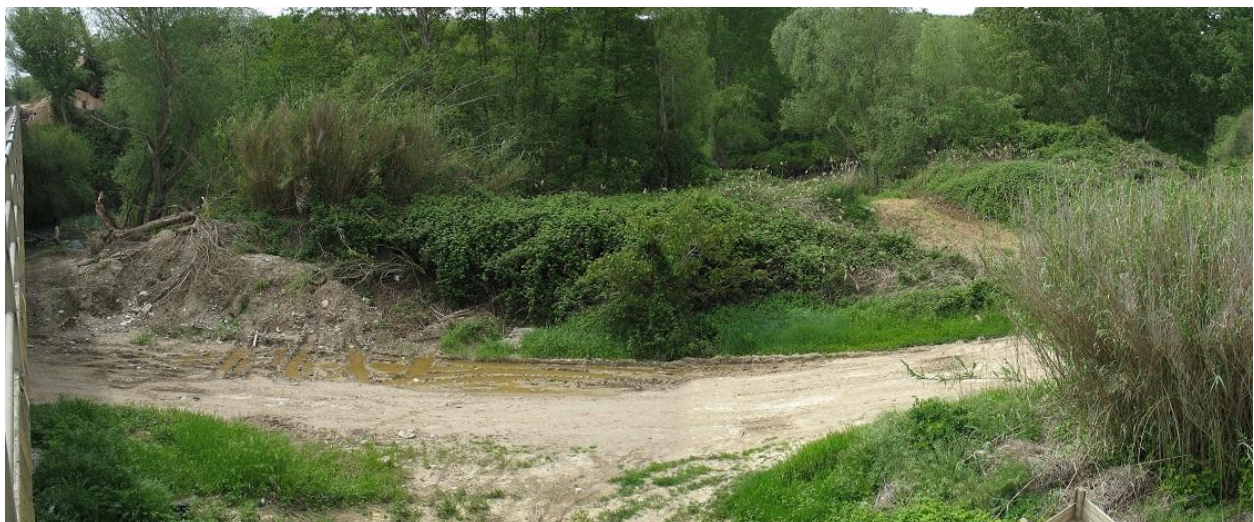
Las defensas y pistas que, en muchas ocasiones, seccionan las zonas de ribera generan un impacto destacable sobre la conectividad de los ambientes. A pesar de ello sigue siendo la falta de dinamismo por la reducción de caudales y la alteración del régimen lo que afecta a la calidad de las riberas y explica su actual estado.

Figura 50-20. Alteraciones en el corredor ribereño en las inmediaciones de Albesa.

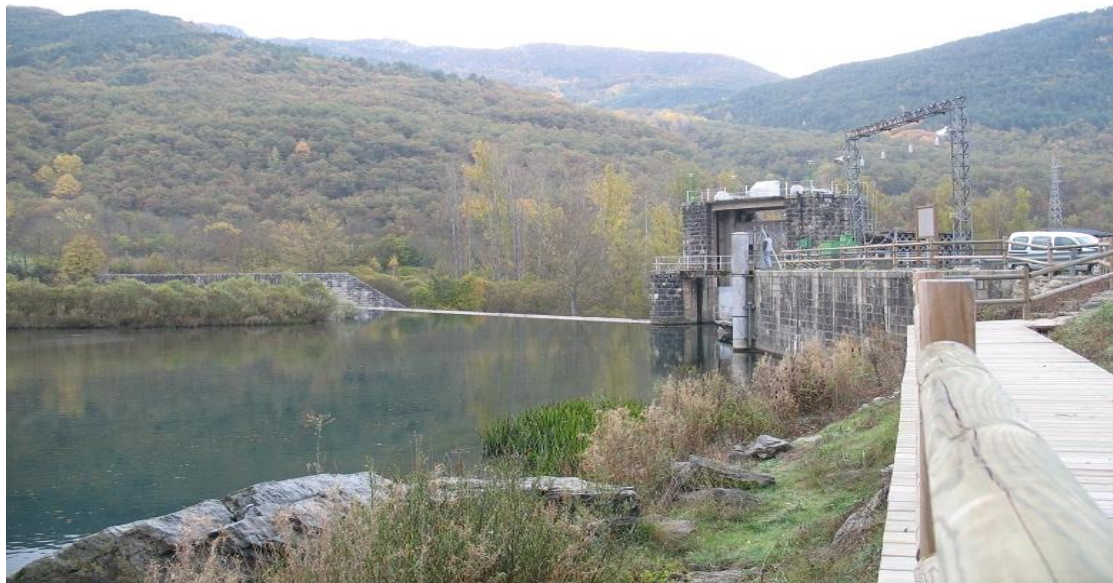
La llanura de inundación de la masa de agua se ve modificada en las zonas represadas y en zonas próximas a éstas, donde suele haber defensas de margen. En la parte baja se localizan algunas instalaciones turísticas que detraen espacio a la llanura, de modo similar a como lo hacen los cultivos, aunque generalmente de forma poco impactante.

Figura 50-23. Presa de derivación de caudales aguas abajo de Llesp

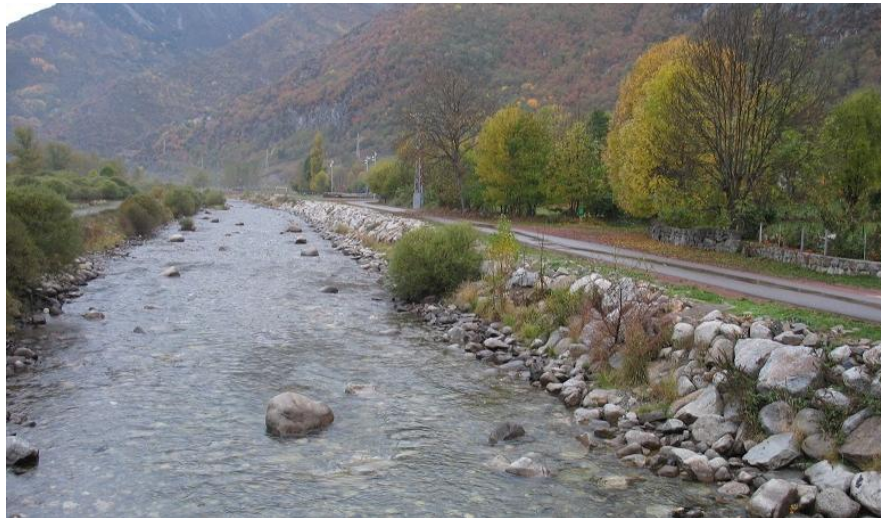
Las márgenes del cauce, aparte de en las zonas canalizadas, suelen verse defendidas en puntos de contacto con la carretera L-500 que recorre el valle, así como donde se asientan actividades antrópicas como camping o zonas de cultivos, si bien éstas no siempre acarrear defensas.

Figura 50-24. Canalización en las inmediaciones de Barruera.

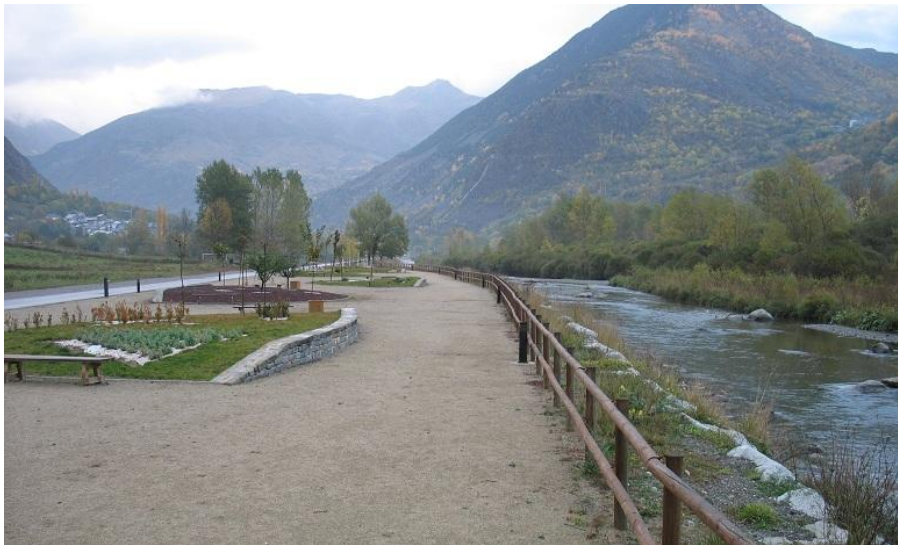
La continuidad del corredor ribereño de la masa de agua es en general buena. En la zona inicial de la masa de agua se ha visto eliminado durante cientos de metros por la instalación, en la margen derecha, de un parque lineal defendido que ha conllevado la ocupación de las zonas de ribera.

Figura 50-25. Ocupación de espacios ribereños por parque lineal.

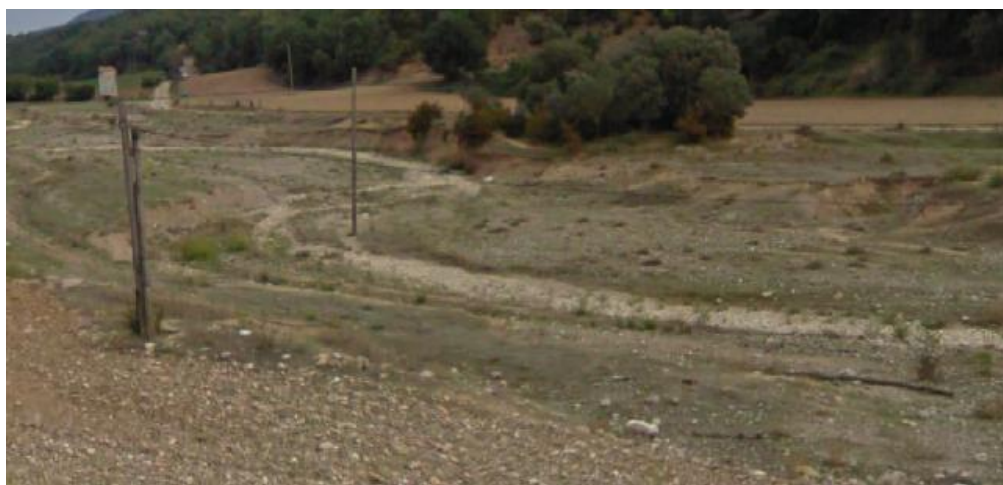
Las márgenes del cauce muestran algunas defensas en la primera mitad de la masa de agua que se convierten en frecuentes acumulaciones de material, ya sea de los cultivos cercanos o extraído del cauce fluvial, en la segunda mitad de la masa de agua.

Figura 50-29. Cauce del río Guart aguas abajo de la N-230.
