-50-  
SUBCUENCA DEL RÍO  
NOGUERA RIBAGORZANA

## **50. SUBCUENCA DEL RÍO NOGUERA RIBAGORZANA**

# SISTEMA FLUVIAL: RÍO NOGUERA RIBAGORZANA

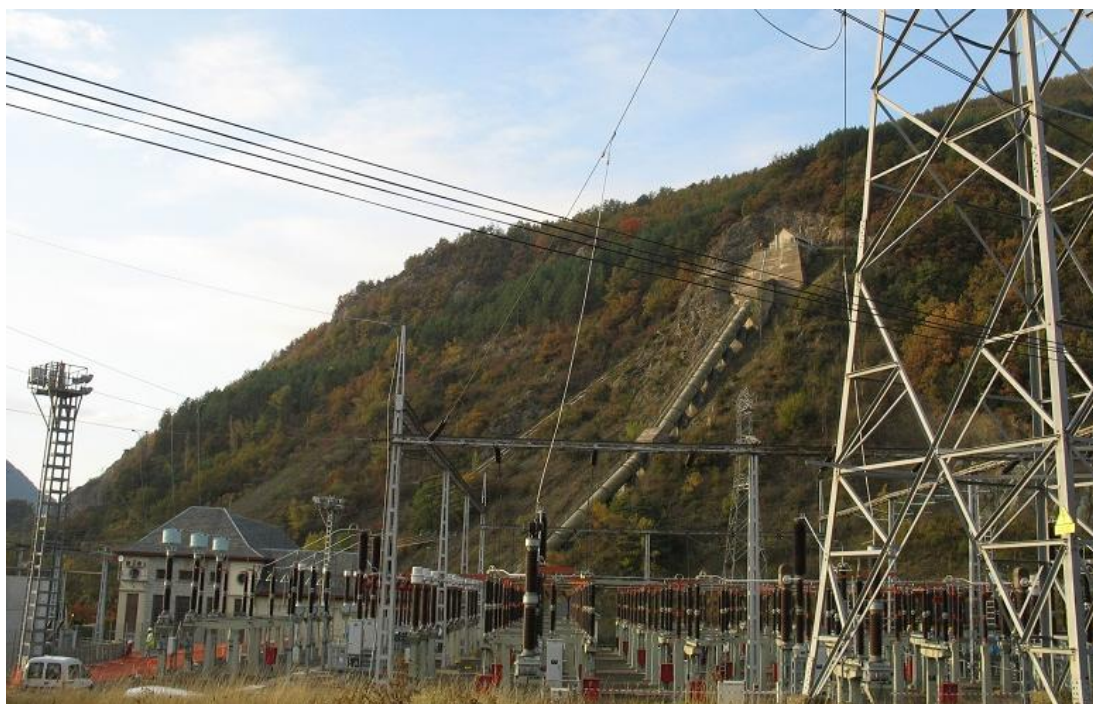
Justo unos metros antes de la cola del embalse de Escales retornan al cauce caudales derivados desde aguas arriba que sirven para la generación de hidroelectricidad en la central de Pont de Suert, en la parte baja del núcleo urbano.

Figura 50-7. Central hidroeléctrica de Pont de Suert.

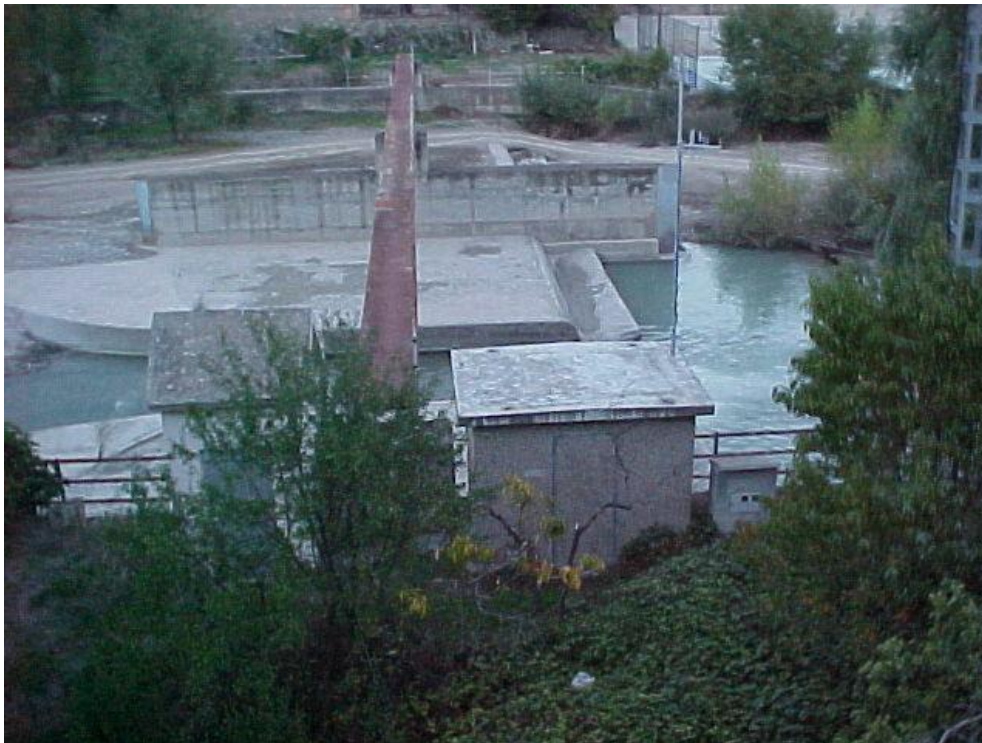
El lecho del cauce también se ve afectado por la presencia de dos puentes, una estación de aforos y por el movimiento local de las gravas que componen el fondo dinámico del lecho, escasamente colonizado por la vegetación, lo que denota cierta movilidad de los sedimentos de fondo.

Son frecuentes las defensas de margen, más continuas en la segunda mitad de la corta masa de agua debido a la estabilización del cauce para el asentamiento de las citadas infraestructuras.

Figura 50-12. Estación de aforos de Puente de Montañana (Fotografía de la Confederación Hidrográfica del Ebro).

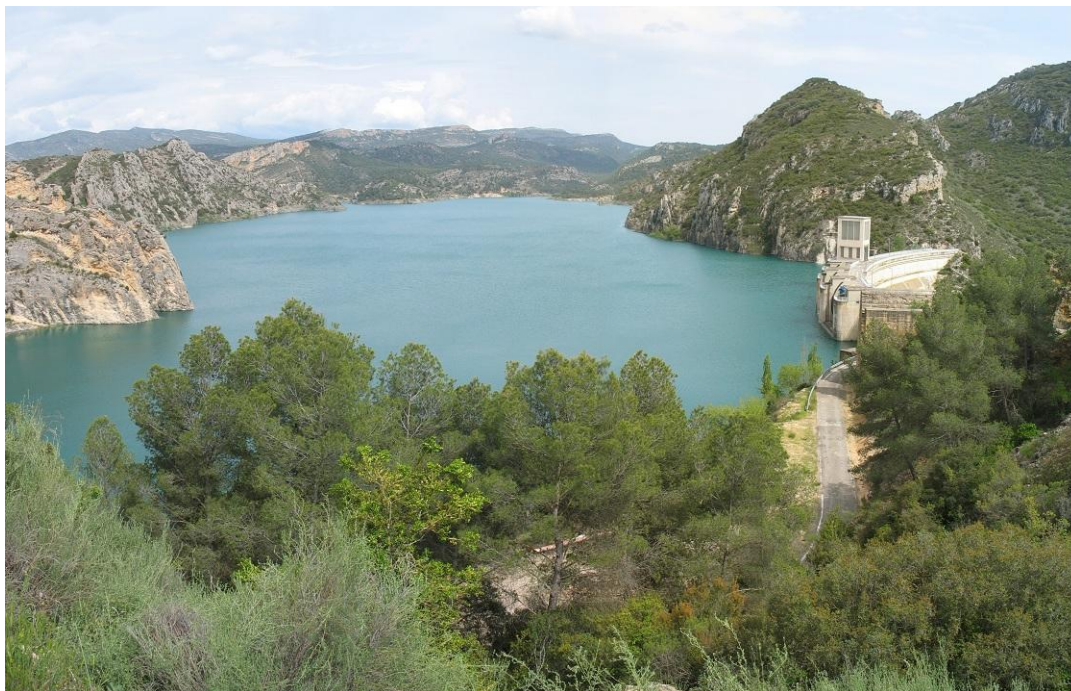
Esta última masa de agua del río Noguera Ribagorzana reproduce las afecciones sobre caudales vistas en la masa de agua anterior. La presencia a escasos kilómetros de su inicio del embalse de Santa Ana, con 236,5 hm<sup>3</sup> de capacidad, junto con el superior y mayor de Canelles, con unos 679,3 hm<sup>3</sup> de capacidad, suponen una regulación extremadamente

importante para el sistema fluvial del Noguera Ribagorzana. A esto se suma la continua derivación de los escasos caudales del río mediante azudes para el regadío.

Figura 50-18. Embalse de Santa Ana.

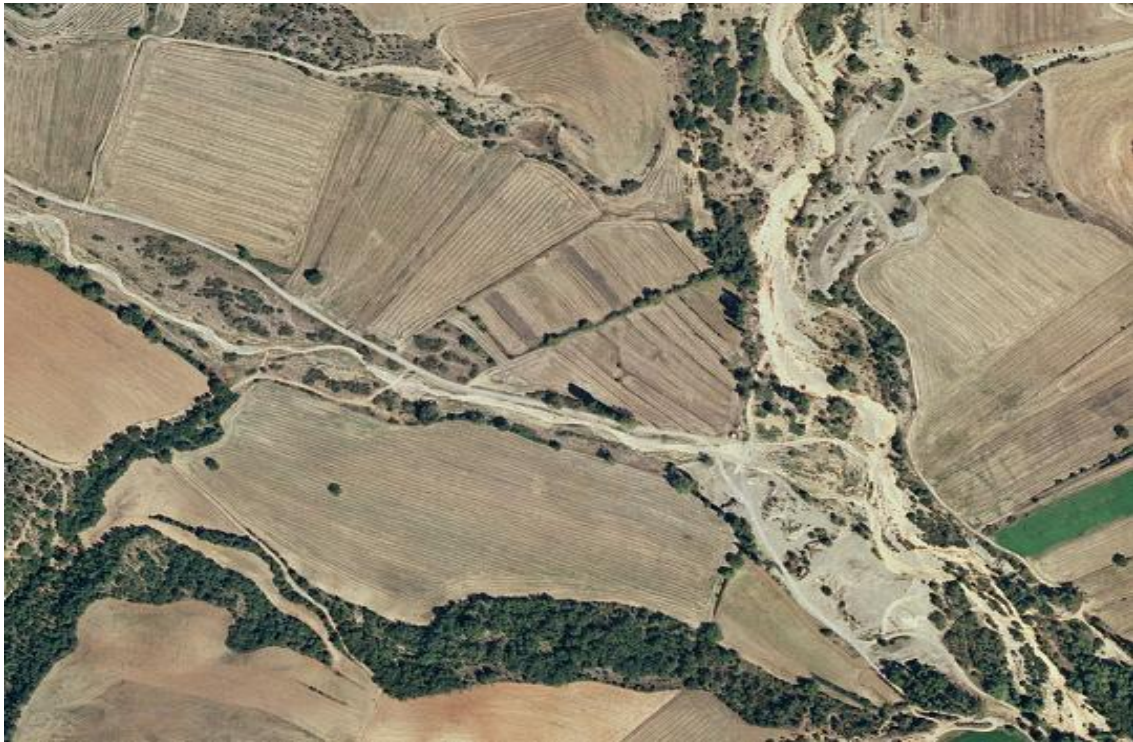
Los mayores impactos sobre el cauce se producen precisamente en este tramo trenzado, donde son habituales los vados, pistas en el cauce, movimientos de materiales y algunos elementos en las márgenes a modo de defensas.

El corredor ribereño es muy escaso. La segunda parte del río suele carecer de caudales, lo que limita en gran medida el desarrollo de vegetación típica de ribera. Los primeros kilómetros del río Guart sí que desarrollan un estrecho corredor que frecuentemente se encuentra limitado por pistas y cultivos.

Figura 50-28. Fotografía aérea de la confluencia entre los ríos Guart (W-E) y Cajigar (N-S).

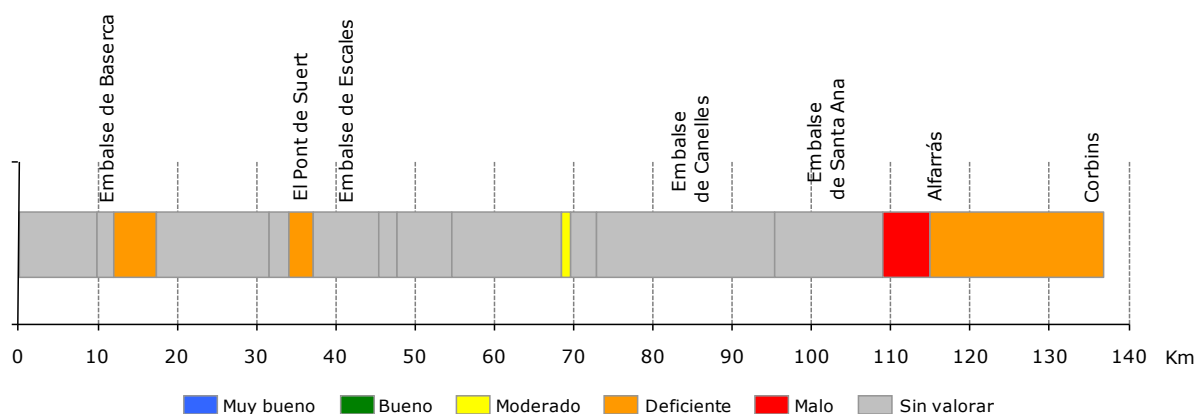
Figura 50-31. Esquema de valoración hidrogeomorfológica de las masas de agua del río Noguera Ribagorzana.

La primera masa de agua valorada, tercera por orden desde el nacimiento, ha obtenido una puntuación de 27 sobre un máximo posible de 90. Las afecciones son muy graves, en especial en el apartado de calidad funcional del sistema, con valores parciales de 0, 2 y 2. La presencia de la presa de Baserca en la masa de agua situada inmediatamente aguas arriba es un impacto muy grave que se ve reflejado en los valores bajos de esta masa. La calidad del cauce tampoco se aleja de las bajas puntuaciones, dado que es una zona con fuertes presiones, tanto en la "naturalidad del trazado y de la morfología en planta", con movimientos de gravas, como en la "naturalidad de las márgenes y de la movilidad lateral", con defensas de margen. La calidad de las riberas es baja, aunque no tanto como los apartados ya comentados. Destaca positivamente la "continuidad longitudinal" frente a la anchura y a la estructura.

La siguiente masa de agua valorada, de tan solo 3 km de longitud, se encuentra muy modificada y su puntuación es de 23 puntos sobre 90 posibles. El apartado de calidad del cauce sigue muy modificado, aunque la entrada de afluentes mejora ligeramente las puntuaciones. La calidad del cauce y la calidad de las riberas es deficiente en ambos casos, con puntuaciones muy bajas, sobre todo debido a la canalización de gran parte de la masa, lo que afecta negativamente a estos apartados.

La última masa de agua valorada es también la más larga, con más de 21 km. El estado hidrogeomorfológico es moderado, con 33 puntos sobre 90 posibles. Las afecciones que se han visto son las mismas que se repiten a lo largo de las masas superiores. La mayor longitud de la masa hace que no se concentren todas en un corto espacio, lo que favorece el incremento de la puntuación de dicha masa.

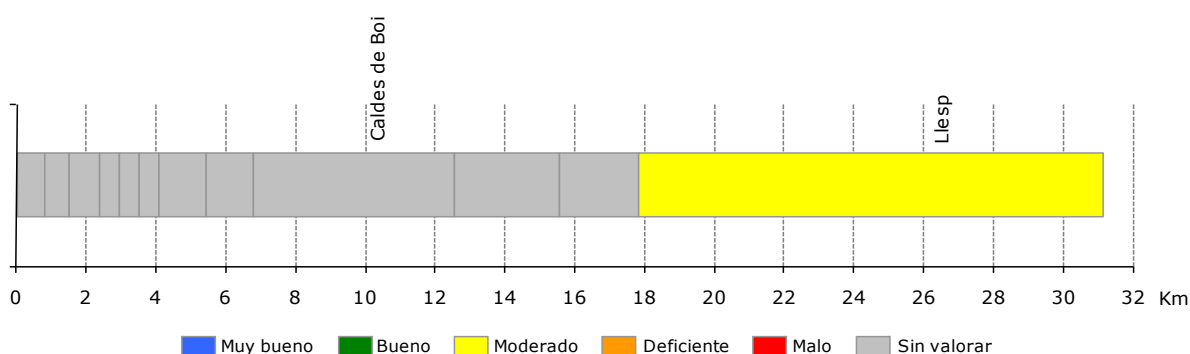
El afluente Noguera de Tor consta de un total de 12 masas de agua, de las cuales 4 son embalses o “estanyes”. Se ha valorado únicamente la masa final, de algo más de 12 km de longitud. Su puntuación es de 48 puntos sobre 90 posibles, lo que la sitúa en el intervalo de calidad moderada. Los tres apartados se encuentran alterados notablemente. En el de calidad funcional del sistema las afecciones más graves se localizan en la “*naturalidad del régimen de caudal*”, debido a las detracciones que se dan aguas arriba, junto con las obras de defensa y retención. La calidad del cauce se ve también afectada en conjunto, con puntuaciones intermedias. Finalmente, en la calidad de las riberas, destaca la “*continuidad longitudinal*”, que es muy buena, aunque la “*anchura del corredor*” es algo pobre.

Figura 50-32. Esquema de valoración hidrogeomorfológica de las masas de agua del río Noguera de Tor.

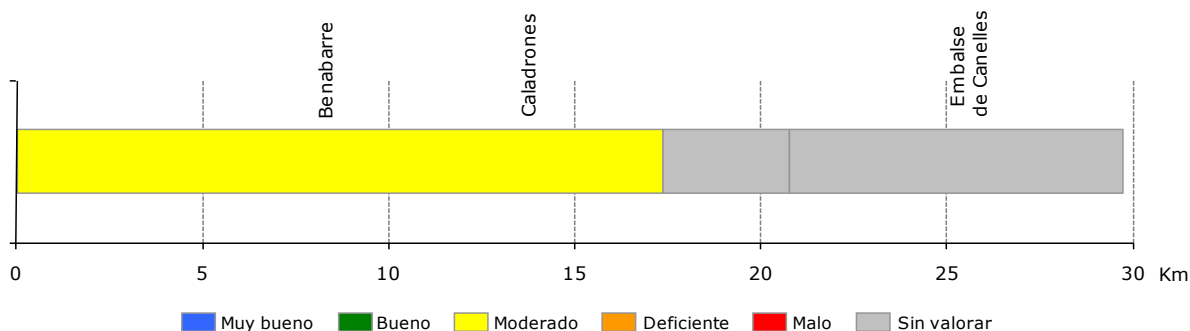
El río Guart consta de 3 masas de agua, de las cuales la tercera es parte del embalse de Canelles. Se ha valorado la primera masa, de más de 15 km, y ha obtenido una puntuación de 57 sobre 90 puntos posibles, siendo su valoración hidrogeomorfológica moderada. El apartado de calidad del cauce se encuentra bastante bien, dado que no hay

grandes infraestructuras que modifiquen sustancialmente los caudales sólidos y líquidos. Sí que hay alguna afección mayor en la "funcionalidad de la llanura de inundación". El apartado de la calidad del cauce tiene la puntuación más baja en la "continuidad y naturalidad del lecho y de los procesos longitudinales y verticales". Finalmente, la calidad ribereña es buena, destacando positivamente la buena puntuación en la "estructura, naturalidad y conectividad transversal".

Figura 50-33. Esquema de valoración hidrogeomorfológica de las masas de agua del río Guart.

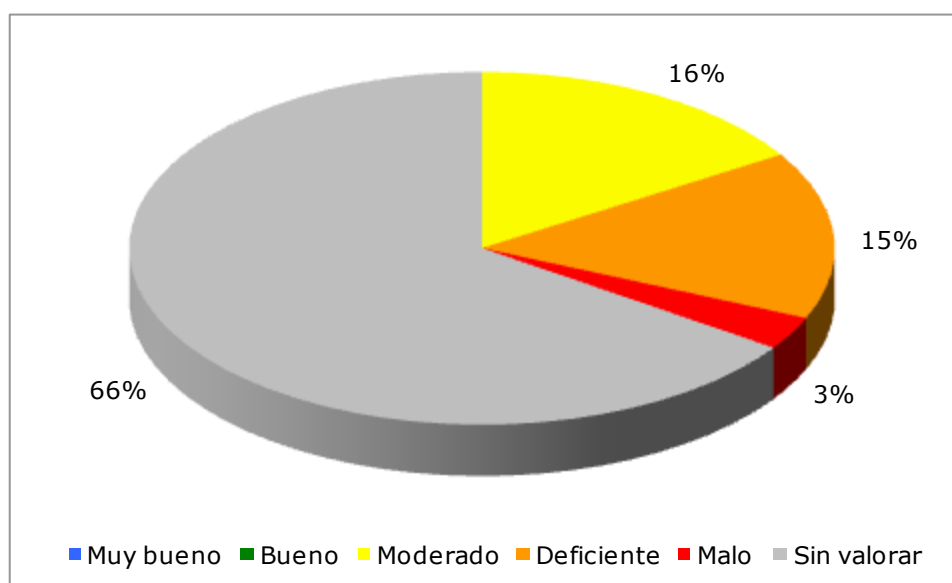
Lo que más destaca del gráfico inferior es el elevado porcentaje de longitud sin valoración. El gran número de embalses y "estanyes" (8 en la subcuenca) representa un total de 58 km y, en porcentaje, un 30% de ese 66% del gráfico que no ha recibido valoración. Esto quiere decir que aproximadamente un tercio de la longitud total de esta subcuenca está embalsada y no se puede analizar con el índice hidrogeomorfológico IHG.

También destaca el mal estado general de las masas valoradas. Si se suman las masas en estado malo y deficiente, el porcentaje es muy elevado, del 18%. Además, dentro de las valoraciones moderadas, las puntuaciones no son elevadas, lo que podría variar hacia un estado más degradado con la aparición de algún nuevo impacto.

Figura 50-34. Gráfico de valoración a nivel de subcuenca.
